Νότια όψη κτηρίου από την οδό  
Περικλέους (Βλ. σχ. ΥΚ. Γ.Σ.11)  
Αποκατάσταση - ανακατασκευή  
τμημάτωνσιδερένιας αυλόθυρας και  
κατάλληλη βαφή μετά από τρίψιμο  
Αποκατάσταση πεσσού από  
πλίνθους. Βαθύ αρμολόφημα,  
εφαρμογή ενεμάτων και επανεπίχρση  
Αποκατάσταση μαντρότοιχου. Βαθύ  
αρμολόφημα, εφαρμογή ενεμάτων και  
επανεπίχρση

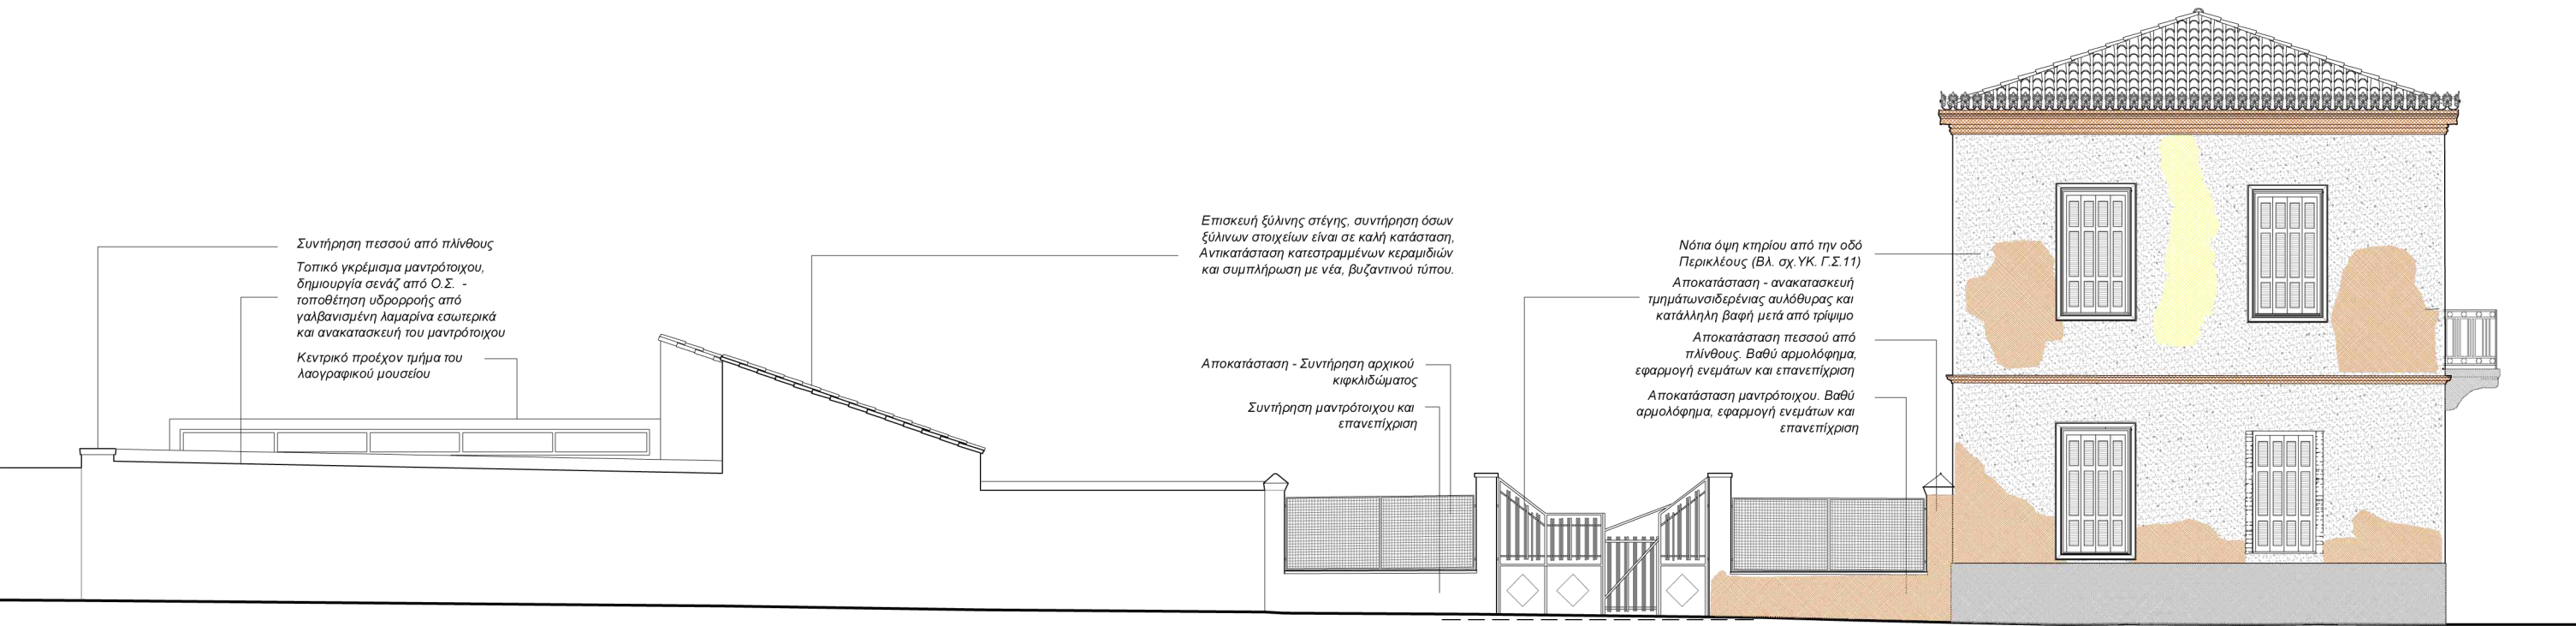
Συντήρηση πεσσού από πλίνθους  
Τοπικό γκρέμισμα μαντρότοιχου,  
δημιουργία σενάζ από Ο.Σ. -  
τοποθέτηση υδρορροής από  
γαλβανισμένη λαμαρίνα εσωτερικά  
και ανακατασκευή του μαντρότοιχου  
Κεντρικό προέχον τμήμα του  
λαογραφικού μουσείου

Επισκευή ξύλινης στέγης, συντήρηση όσων  
ξύλινων στοιχείων είναι σε καλή κατάσταση.  
Αντικατάσταση κατεστραμμένων κεραμιδιών  
και συμπλήρωση με νέα, βυζαντινού τύπου.

Αποκατάσταση - Συντήρηση αρχικού  
κιφκλιδώματος  
Συντήρηση μαντρότοιχου και  
επανεπίχρση
